■ 4.2 ...barokní sýpka v zámeckém areálu v Lázních Bělohradu

4.3..... bývalé „masné krámy“ a dům Alžběty Ilgenové, manželky kancléře frýdlantského vévodství v Jičíně

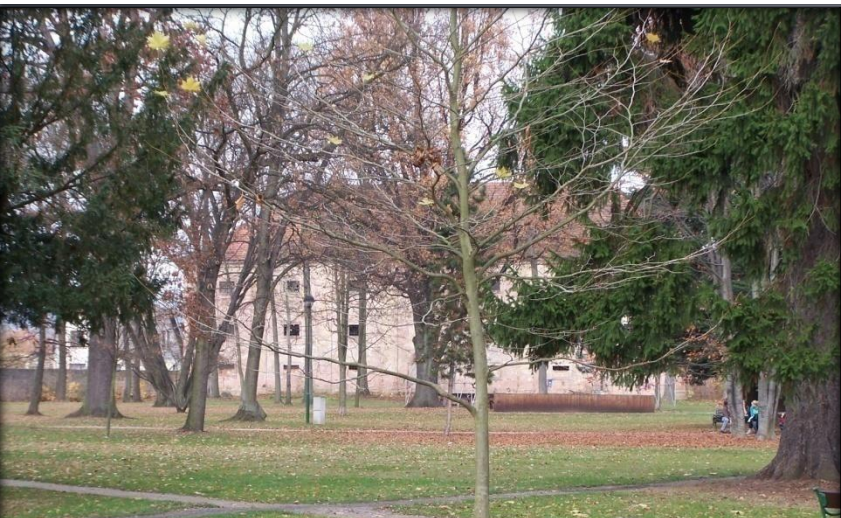
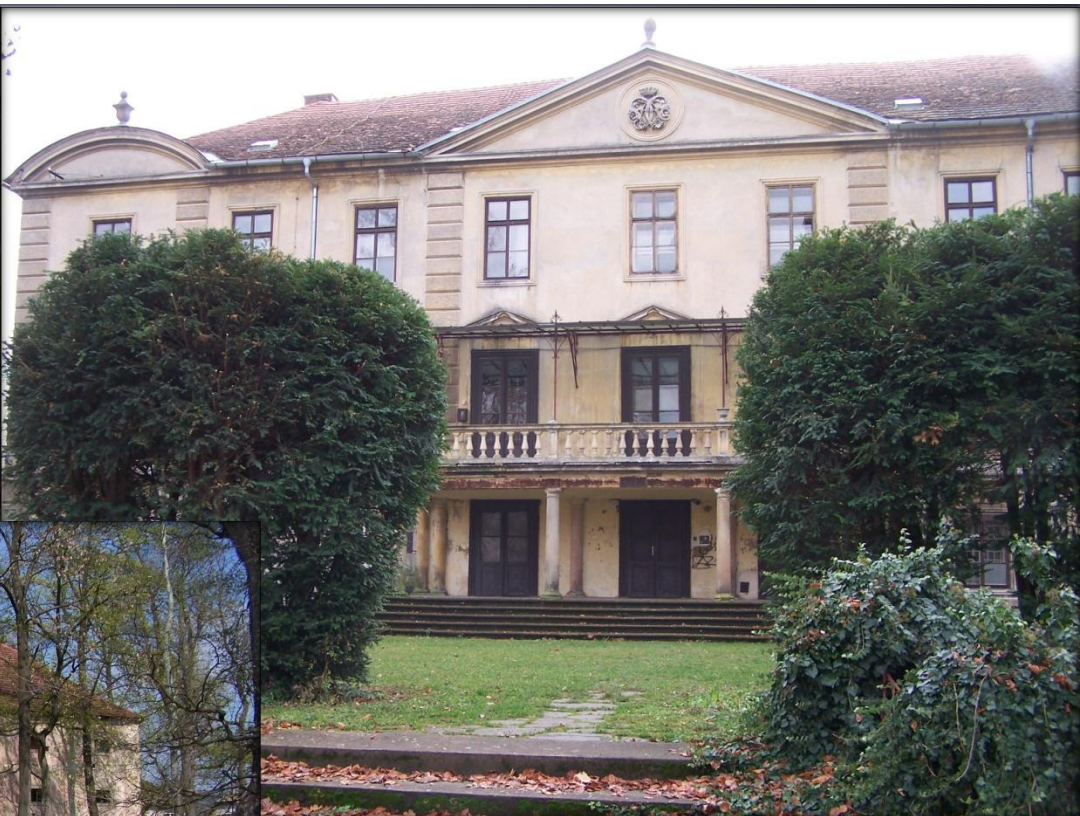
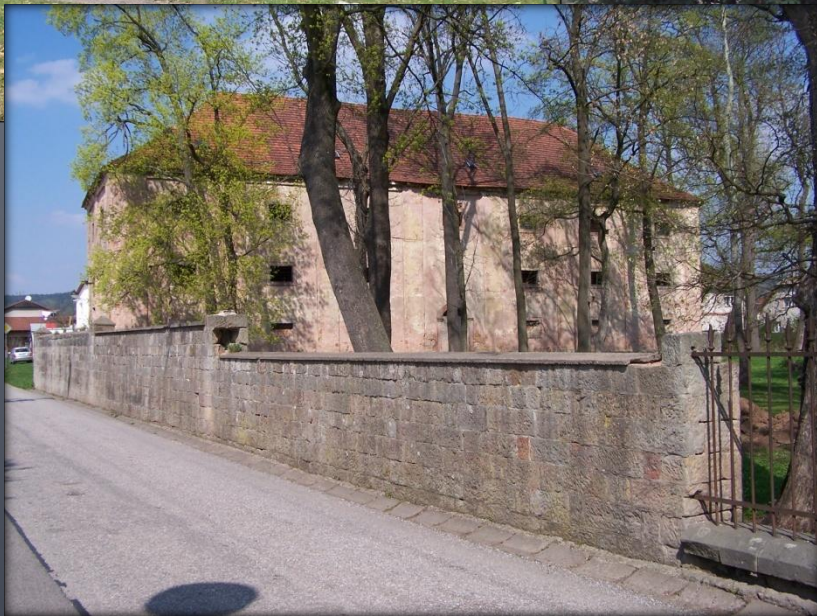
Jižní a východní průčelí sýpky se otvírá do zámeckého parku

Sýpka je součástí areálu rezidenčního sídla, který byl kolem roku 1721 radikálně přestavěn, snad J.B. Santinim – Aichlem.

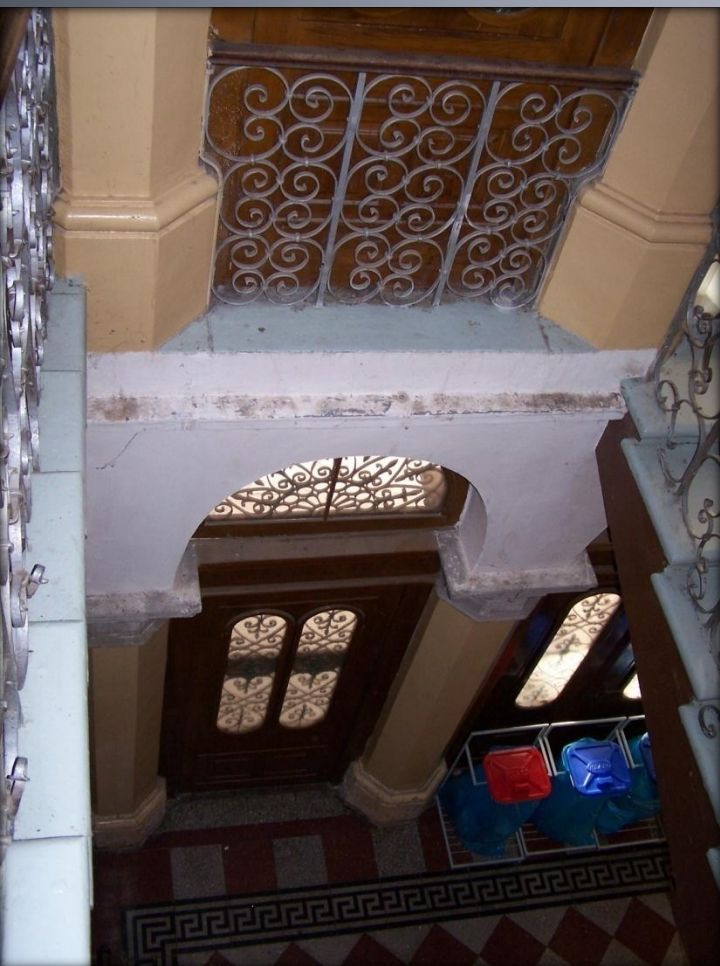
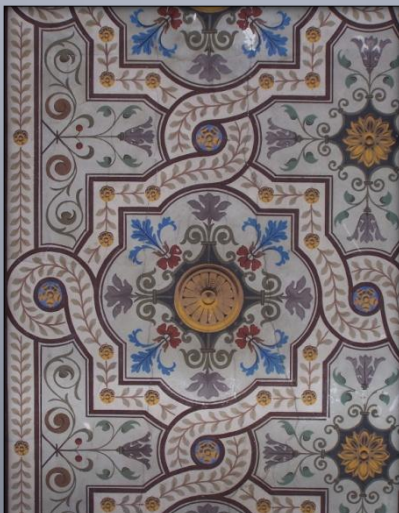
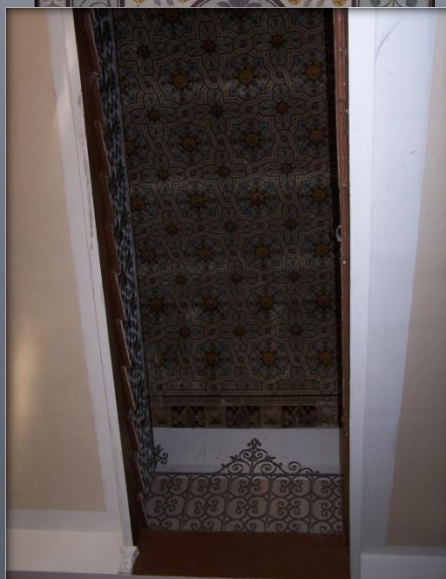
ZÁMEK - HALA
VLOŽENÍ VÝTAHU DO ZRCADLA SCHODIŠTĚ
NEBYLO MOŽNÉ PRO VÝZDOBU STROPU

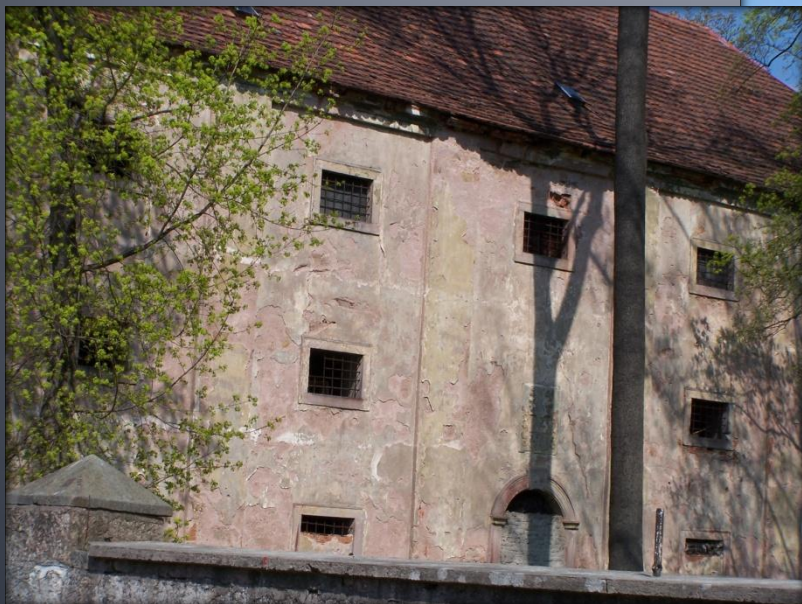
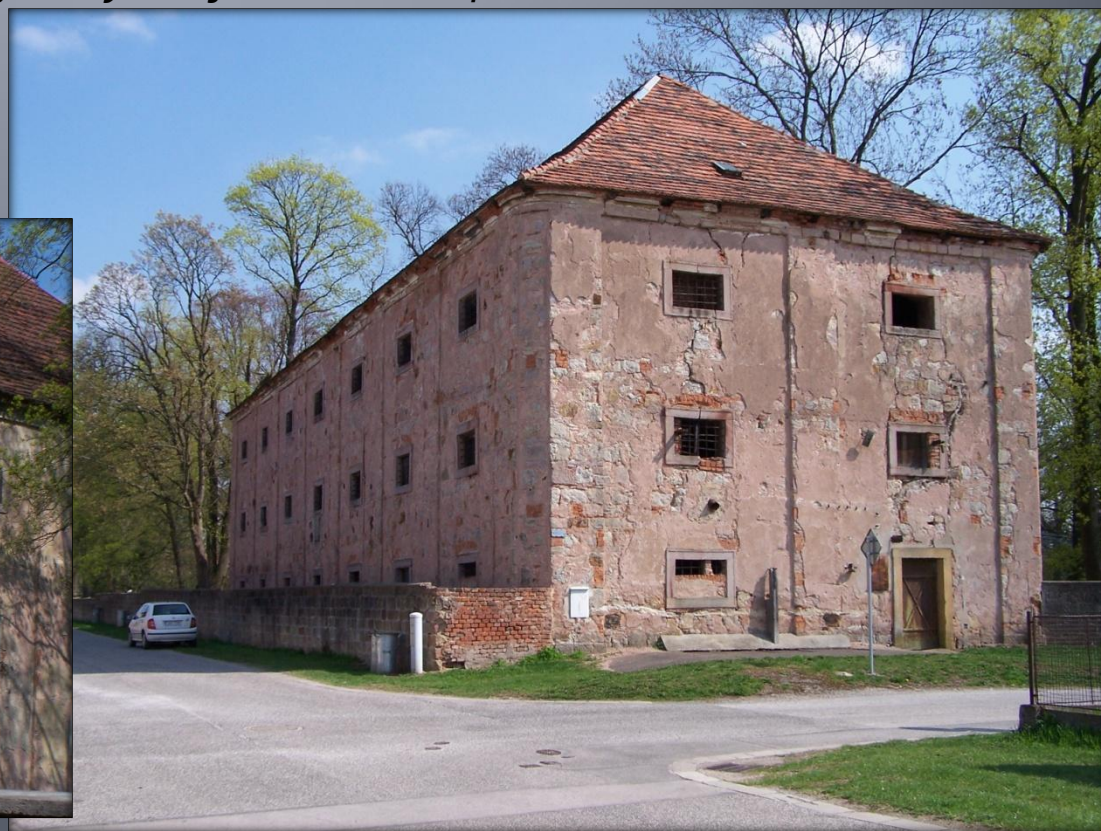
Střecha je valbová, krytá keramickými taškami (bobrovkami) v korunkové vazbě na řídkém laťování. Hřebenáče s nosy jsou uloženy do malty. Mezi taškami je zachován vysoký podíl historické krytiny s ručně upraveným povrchem (stopy drážek a žlábků, vytlačených prsty, někdy s dekorativním záměrem (vlnovky)). Stejná krytina je složena na půdě.

- *Střecha je valbová, krytá keramickými taškami (bobrovkami) v korunkové vazbě na řídkém laťování. Hřebenáče s nosy jsou uloženy do malty. Mezi taškami je zachován vysoký podíl historické krytiny s ručně upraveným povrchem (stopy drážek a žlábků, vytlačených prsty, někdy s dekorativním záměrem (vlnovky). Stejná krytina je složena na půdě.*

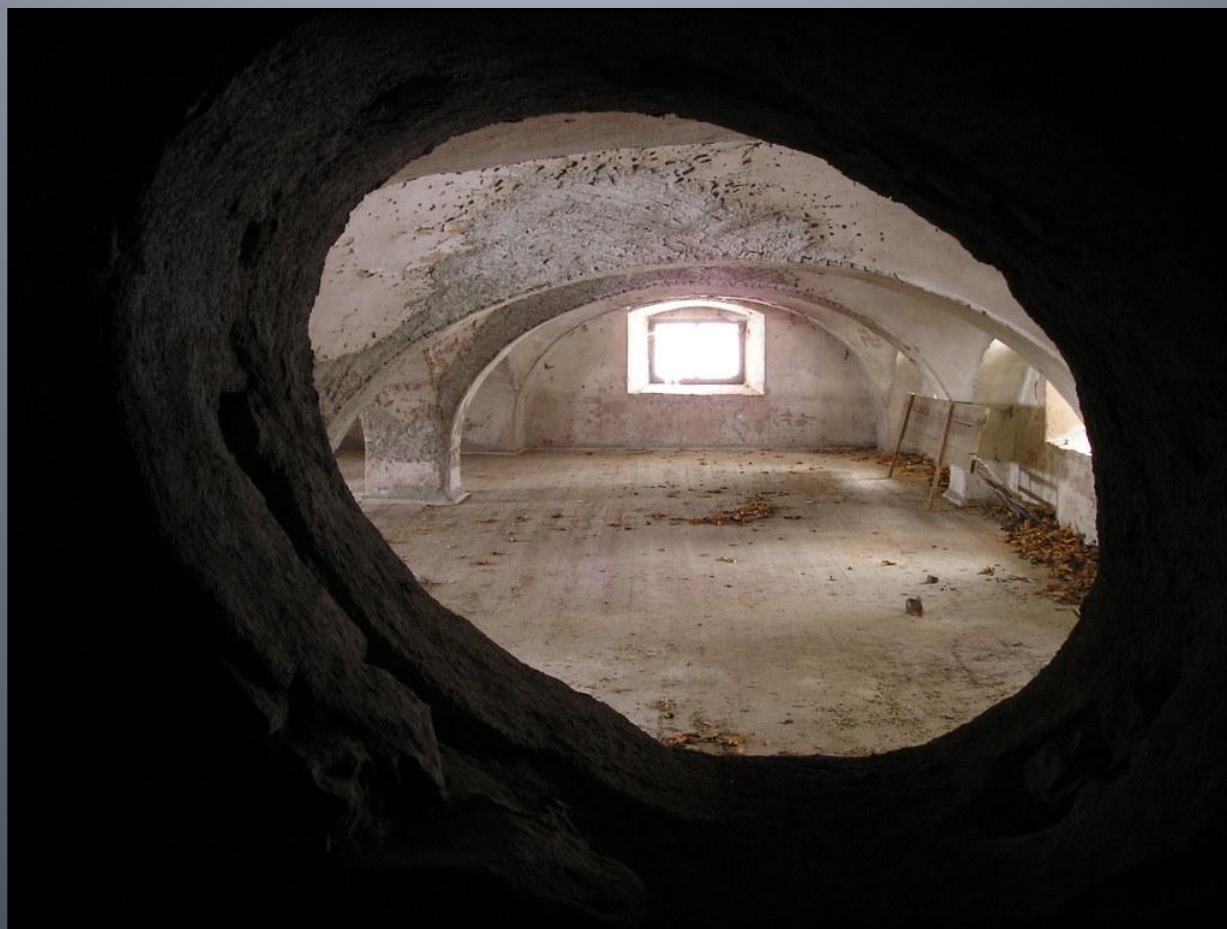
Sýpka má velmi jednoduchou a přehlednou dispozici. Tvoří ji jedno-, resp. dvoj-trakt o délce cca 38m a šířce 14m

- Sýpka má velmi jednoduchou a přehlednou dispozici. Tvoří ji jedno-, resp. dvojtrakt o délce cca 38m a šířce 14m. Budova je dvoupatrová s podkrovím, nepodsklepená. Přízemí je konstrukčním dvojtaktem (resp. dvoulodím) a obsahuje jednu velkou prostoru – sýpku. V ose je situována oddělená drobná vstupní síň, na níž navazuje schodiště do 1. patra. Pod schody je drobná prostora. Vstupy jsou dva – jeden (hlavní) v ose jižního průčelí je zazděný, druhý je situován v západním průčelí. Dispozice patra je prakticky identická (sýpka, síň se schody s tím, že neobsahuje prostoru pod schody.)

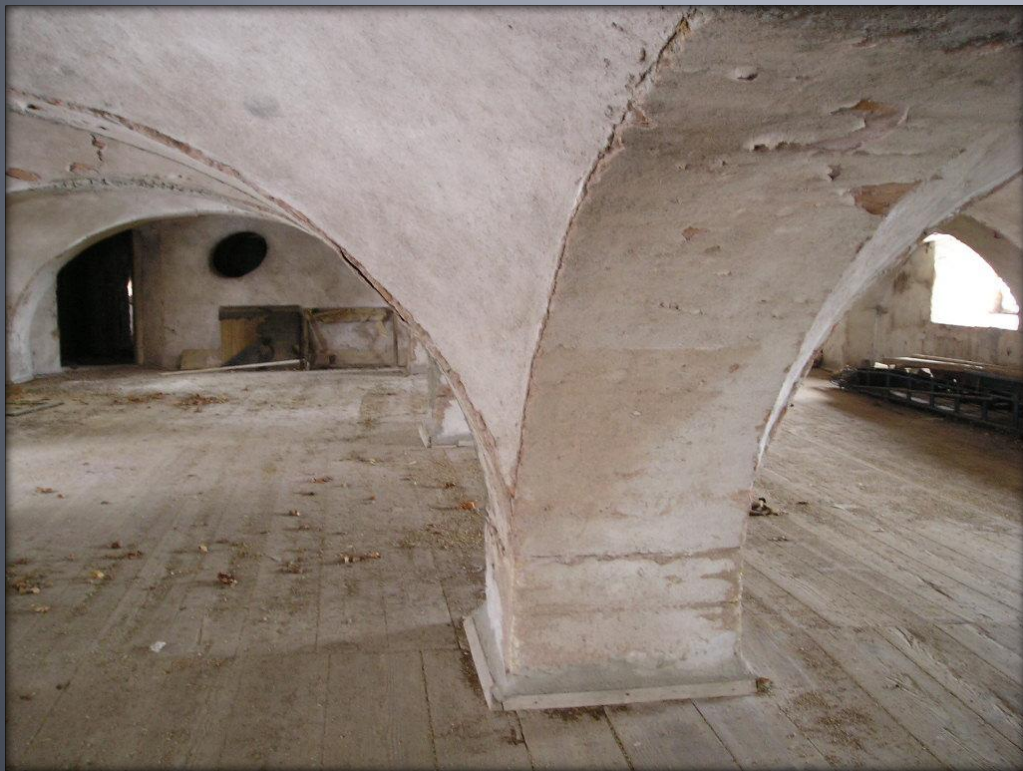
V příčné ose přízemí je situována oddělená drobná vstupní síň, na níž navazuje schodiště do 1. patra.

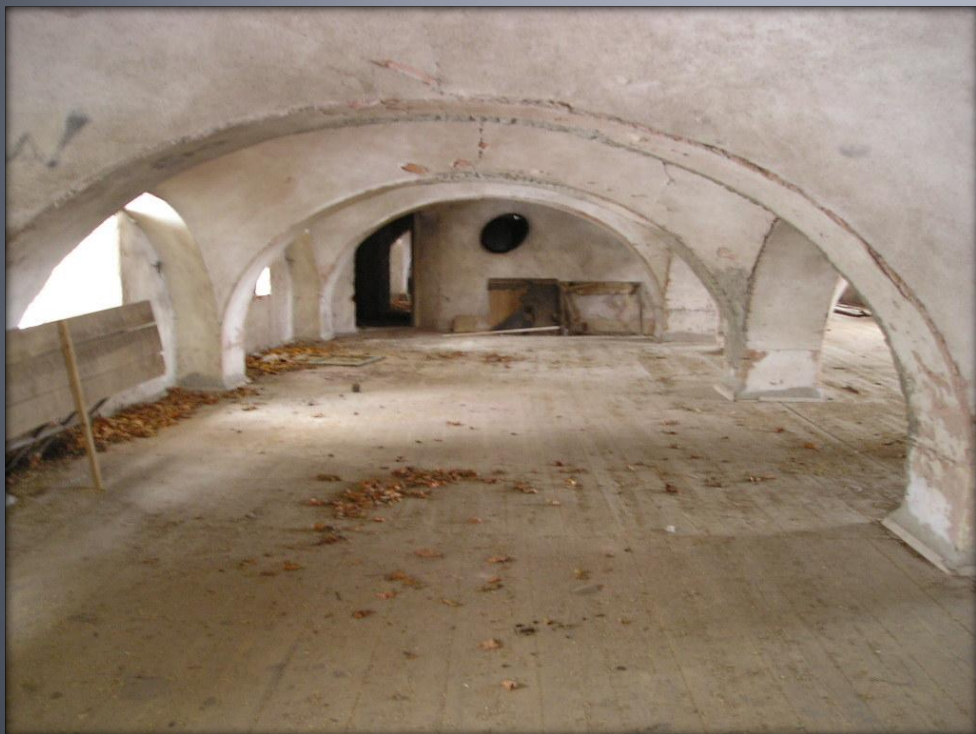
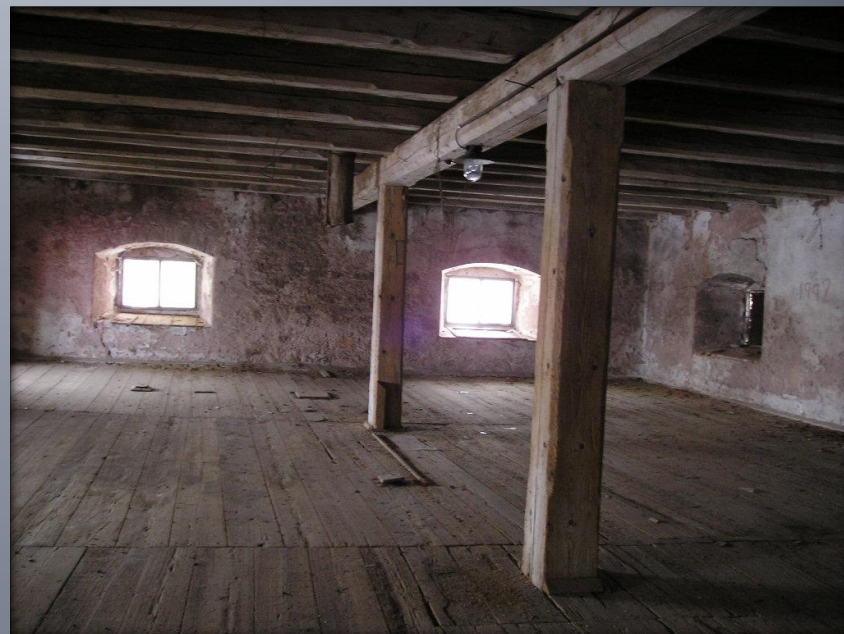
- Pro hodnotné konstrukce interiéru, systémy klenebních pasů související se statickou tuhostí stavby, dřevěné krovky a osově uspořádanou vnitřní komunikaci mezi jednotlivými podlažními, byla zvolena varianta přístavby. Její řešení je dosud rozpracováno.

- V rámci zpracovávání projektu revitalizace sýpky na galerii s restaurací a kavárnou je nepostradatelnou součástí dokumentace návrh na bezbariérový vstup a požární únik. Hodnotné vnitřní konstrukce sýpky se svými dvěma zaklenutými podlažími, středovým zděným schodištěm a kvalitně provedenými řemeslnými pracemi na stavebních konstrukcích nezapřou, že je sýpka součástí rezidenčního sídla. Proto byla v zájmu ochrany hodnotného interiéru zvolena pro řešení bezbariérovosti varianta přístavby.

- Návrh přístavby ke kratšímu průčelí sýpky byl ztížen umístěním kulturní památky na křižovatce na hranici parku. Nároží barokní sýpky jsou navíc oblá mezi dvěma sdruženými lizénami.

- První předložená varianta byla posouzena jako nevhodná. Velká hmota přístavby přesahuje celé západní průčelí sýpky a zakrývá všechny výtvarné tektonické prvky fasády – lizénové rámy, profilovanou korunní římsu, dveřní portál a kamenná ostění oken. V kompozici sýpka + přístavba ztrácí historický objekt sýpky svoji dominantní úlohu, což je nežádoucí.

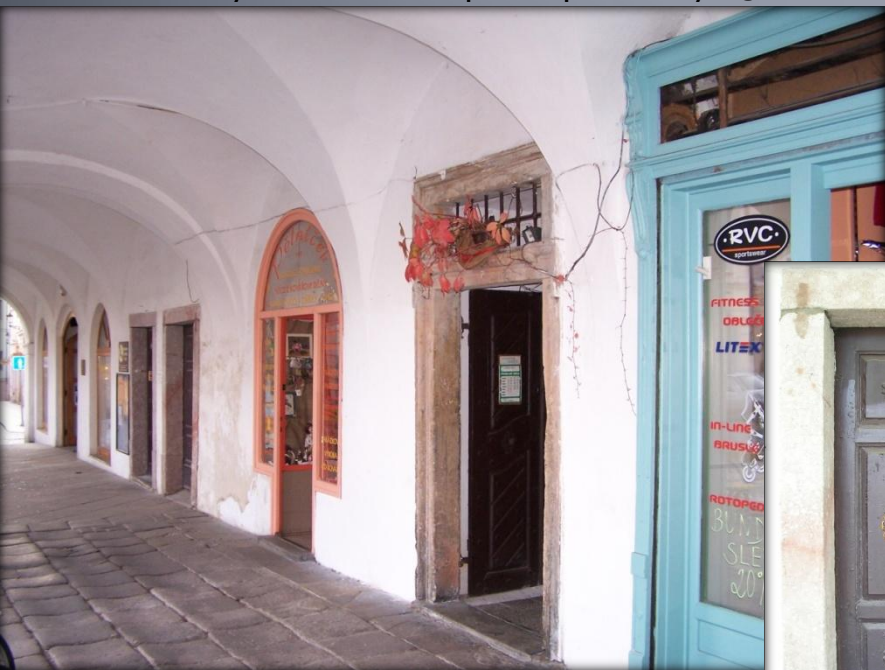
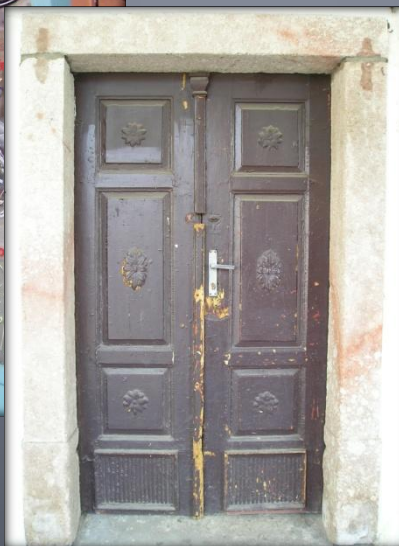
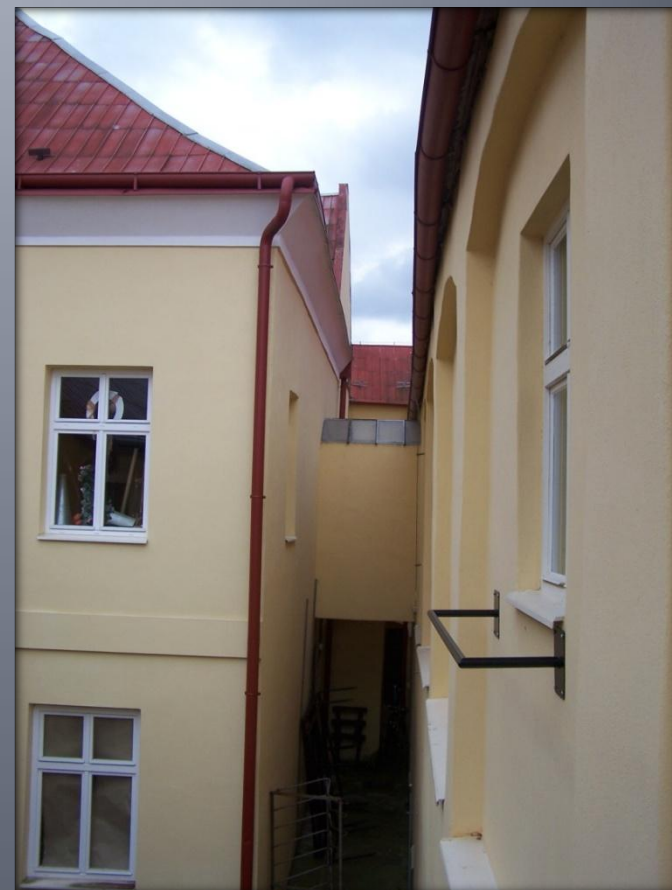
Návrh plánoval pro vozíčkáře zprůchodnění soutky mezi domy a stavbu výtahu v prostoru dvora za touto soutkou. Vstup k výtahu byl navržen z podloubí, historickými dveřmi z první poloviny 19.století.

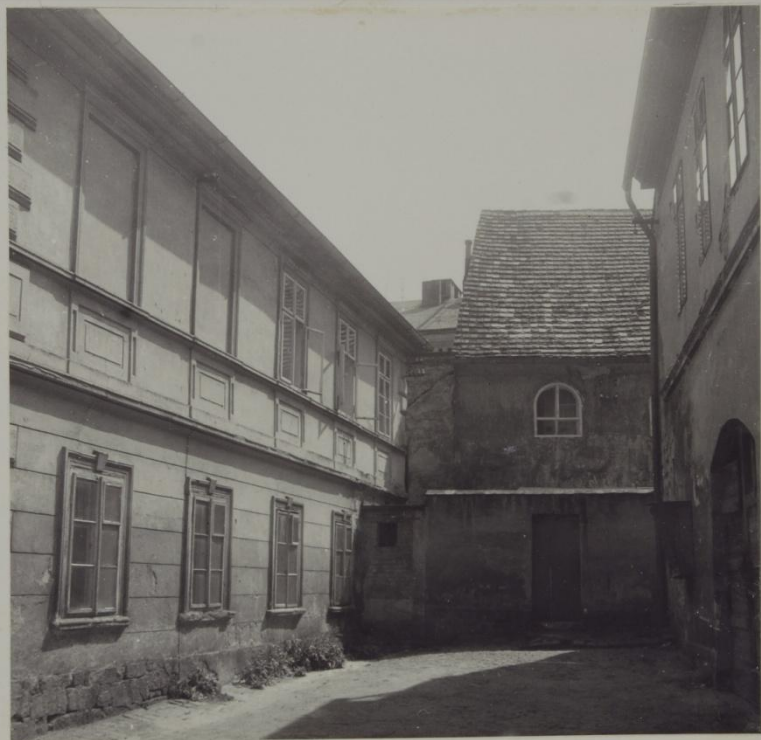
slepá ulice při č.p. 56, Nerudova ul.

Možnost přístupu k výtahu byla také z ulice Nerudova v místě, kudy vedla ulička „Vedle masných krámů“..

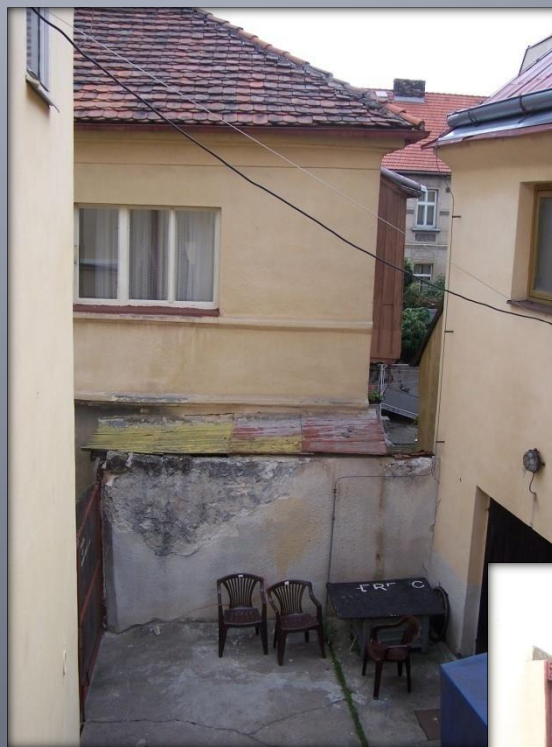
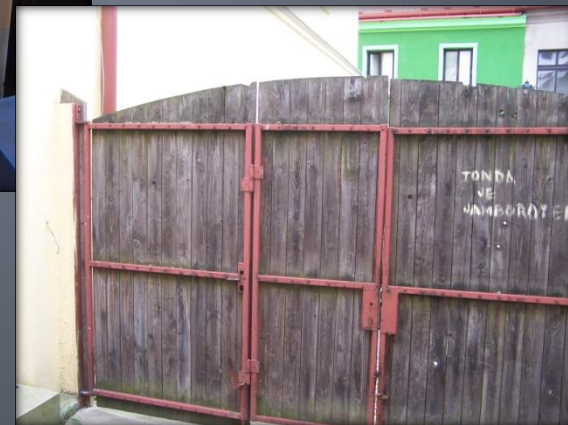
NAHOŘE - VNĚJŠÍ ZEĎ Č.P. 57, POD NÍ SOUTKA SE ZÁCHODKEM A VJEZDEM Z PODLOUBÍM.
