POHLED NA BEZBARIÉROVOST V KAŽDODENNÍM ŽIVOTĚ

PŘÍKLADY BEZBARIÉROVÝCH ŘEŠENÍ Z ČR A ŠVÝCARSKA

Pohled na bezbariérovost v každodenním životě – příklady bezbariérových řešení z ČR a Švýcarska

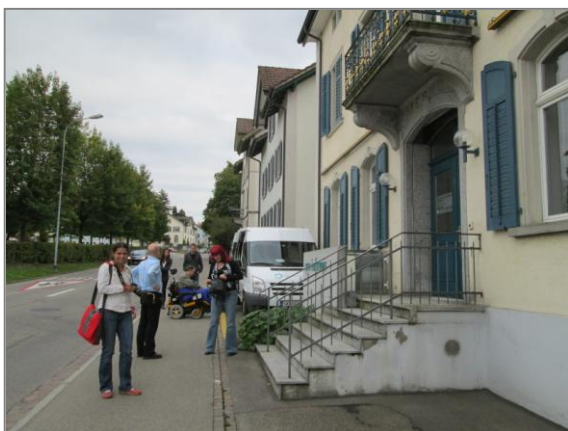
Hlavní, bariérový, vstup do sídla organizace Pro Infirmis ve městě Fraunfeld. Přístupnost do objektu je vyřešena zřízením zadního vstupu, který se nachází ve stejné úrovni jako pochozí plocha zadního dvora (CH). Obr. č. 5 a 6

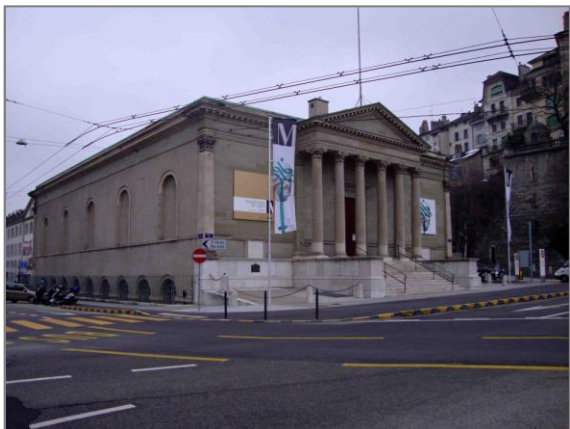
Přístupnost památkově chráněného objektu Muzea Rath v Ženevě (CH) je vyřešena pomocí využití zadního vchodu. Výškový rozdíl mezi úrovní zadního vchodu a venkovní komunikací je překonán pomocí rampy. Obr. č. 7 a 8

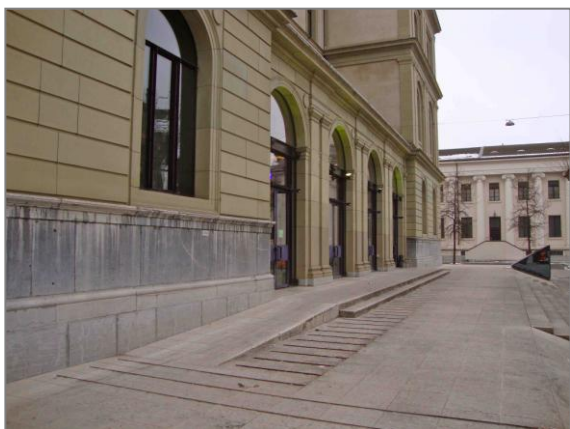
Památkově chráněný objekt kulturního centra Maison des arts du Grütli v Ženevě (CH) je zpřístupněn ze dvora pomocí rampy. Obr. č. 11

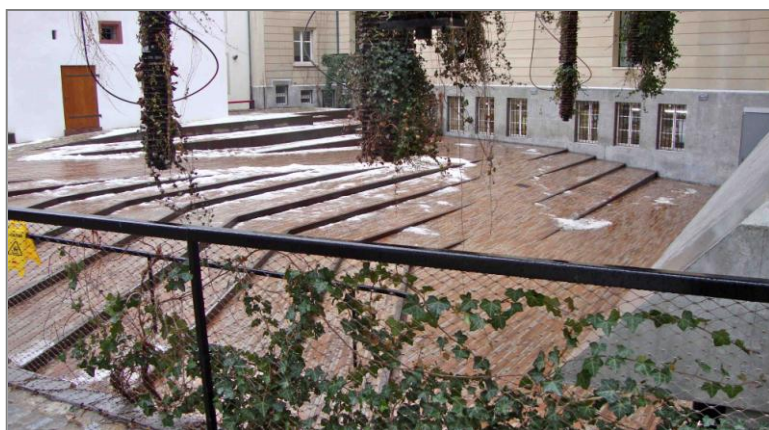
Architektonicky velmi vydařené řešení přístupnosti Musea kultury v Basileji pomocí rampy u hlavního vchodu. V současnosti je navrhováno řešení, které plochu rampy ještě barevně zvýrazní (CH). Obr. č. 15

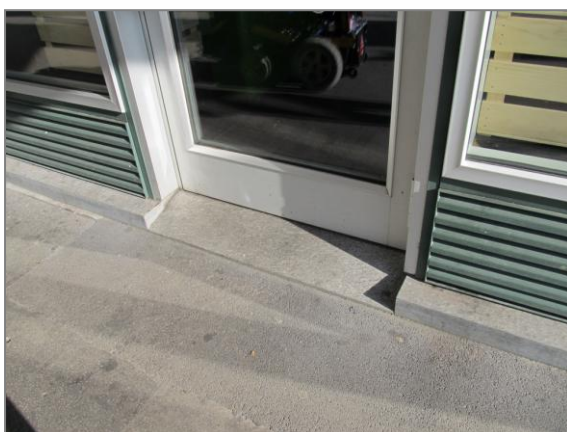
Rampy umožňující překonání malých výškových rozdílů zpřístupňující objekty soukromých služeb (CH). Obr. č. 16 a 17

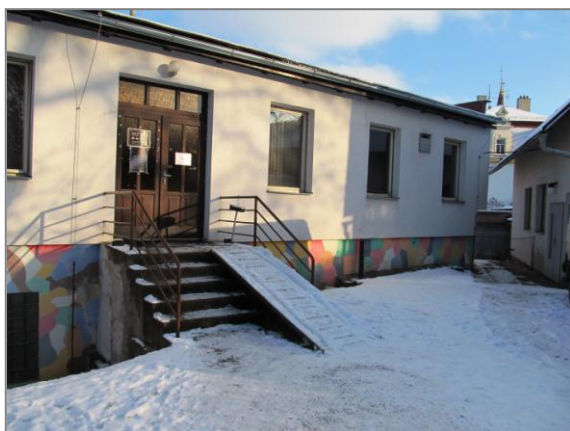
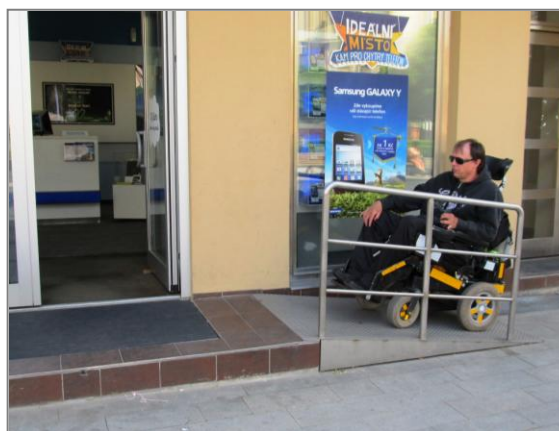
Šikmá rampa má přílišný sklon, vybavení zábradlím je nedostatečné a rampa je navíc vyrobena z nevhodného dřevěného materiálu, který se při nepříznivém počasí stává kluzkým. Před vstupními dveřmi není dostatečný manipulační prostor. Objekt Městského kulturního centra, Nová Paka (ČR). Obr. č. 23.

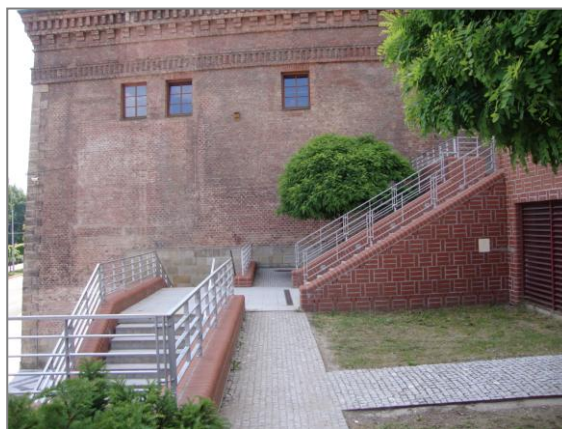
Rekonstrukce teras Pod Kanovnickými domy v Hradci Králové, která byla realizována v roce 2011, zcela opomenula zohlednit přístupnost stavby pro osoby s pohybovým omezením, ačkoliv stavebně nenáročné řešení, které by umožnilo překonat výškový rozdíl mezi vstupem na terasy směrem od Pivovarského náměstí (4 schody), by zpřístupnilo této skupině osob alespoň severní část tohoto zajímavého veřejného prostoru (ČR). Obr. č. 29 a 30

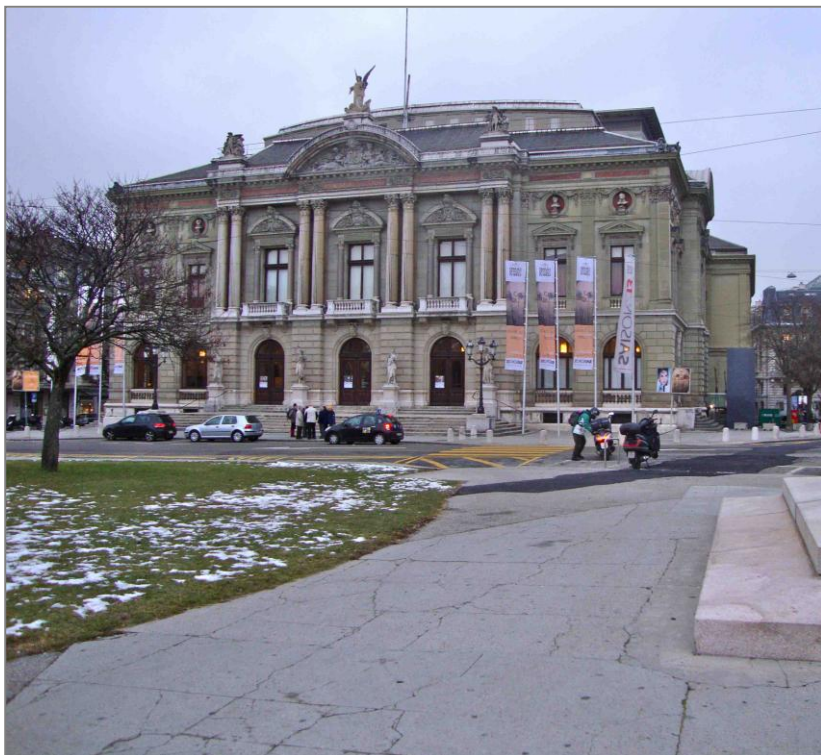
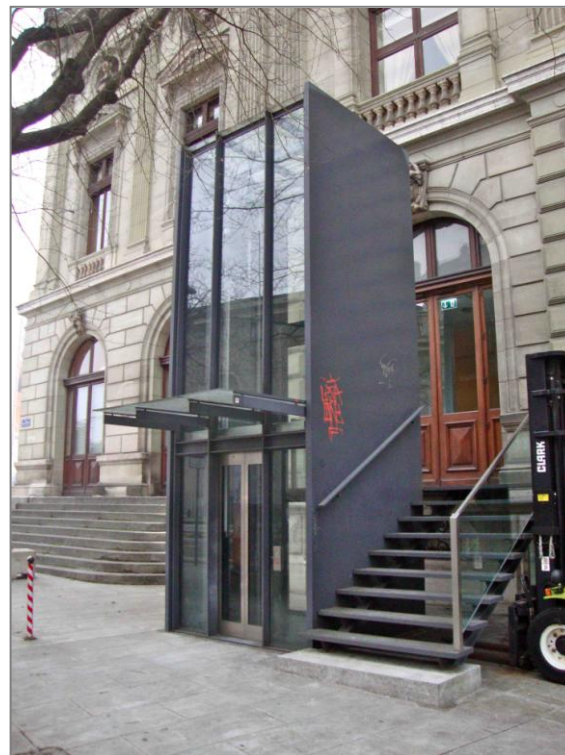
Zpřístupnění památkově chráněné budovy Grand Théâtre v Ženevě pomocí venkovního výtahu u bočního vchodu (CH).
Obr. č. 31 a 32

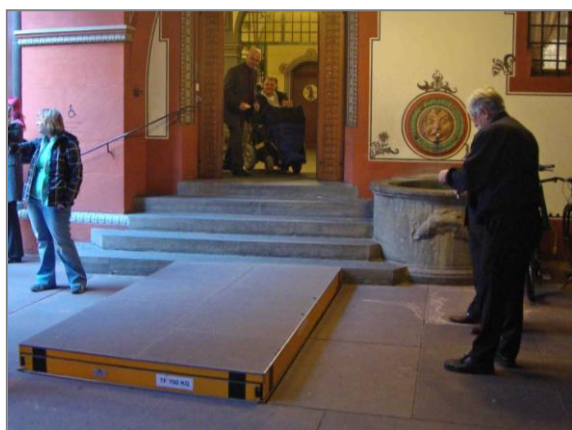
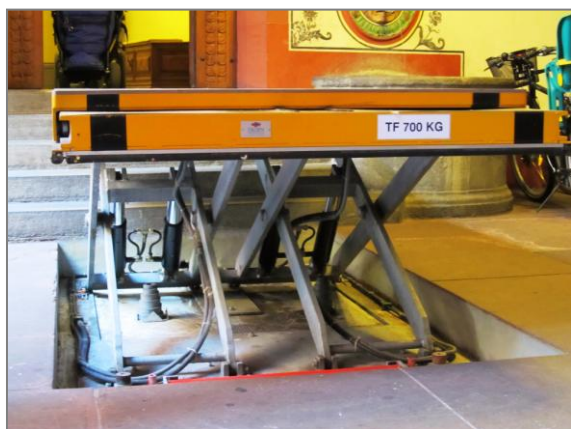
Zpřístupnění památkově chráněného objektu radnice ve městě Basilej pomocí svislé zdvižné plošiny s horizontálně výsuvnou pochozí plochou. Zařízení plošiny je umístěné pod povrchem prostoru vstupního podloubí a její pochozí plocha se nachází ve výši okolní dlažby. Pokud je zařízení v klidovém stavu návštěvníci objektu jeho existenci bez bližšího zkoumání nezaznamenají (CH). Obr. č. 37 až 40

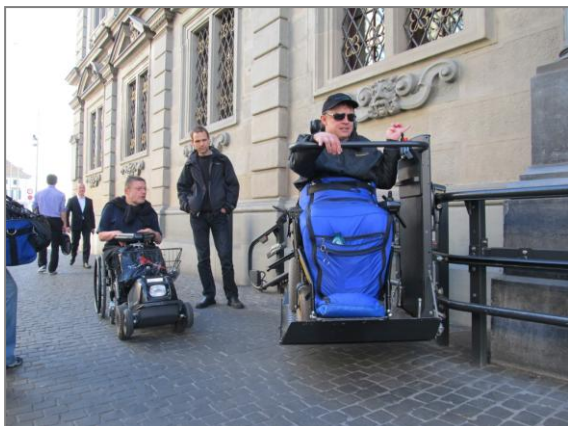
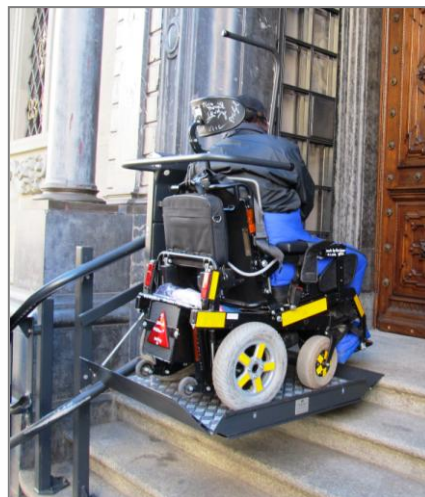
Zpřístupnění budovy radnice ve městě Curych pomocí šikmé zdvižné plošiny, tzv. schodišťového výtahu. Min. povinná nosnost šikmé zdvižné plošiny pro vozík, která se rovná 150kg, není dostatečná pro přemístění osoby na elektrickém vozíku (CH). Obr. č. 41 až 44

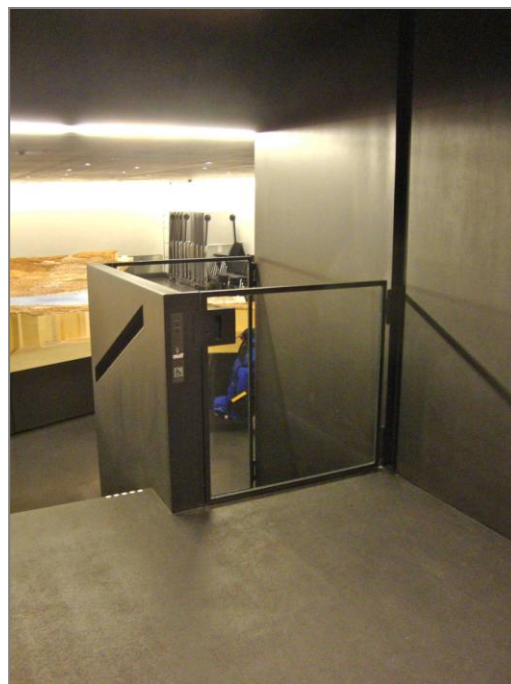
Svislá zdvižná plošina pro přepravu osob z přízemí do prvního nadzemního podlaží objektu stavebního úřadu v Curychu (CH). Obr. č. 53 a 54

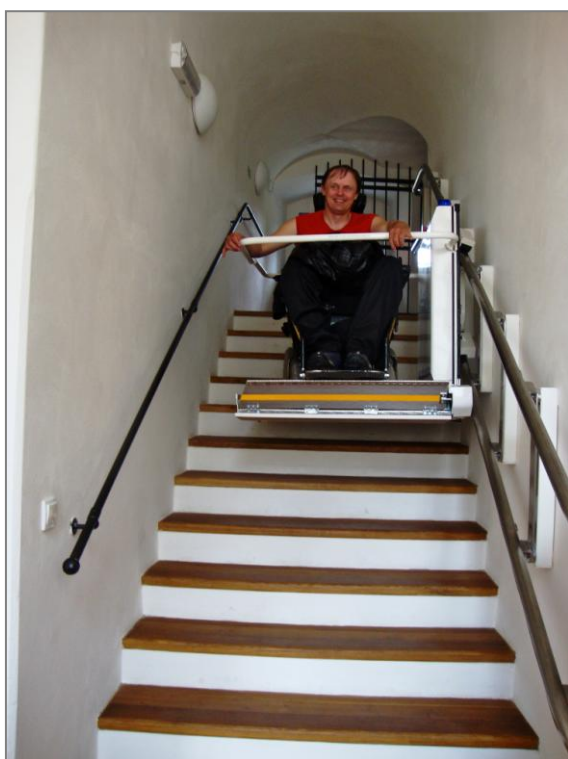
Šikmá zdvižná plošina v památkově chráněném objektu Františkánského kláštera v Hostinném, jejíž nosnost rovnající se 250kg umožňuje přemístění dospělých osob sedících na elektrickém vozíku z přízemí do prvního nadzemního podlaží objektu (ČR). Obr. č. 55

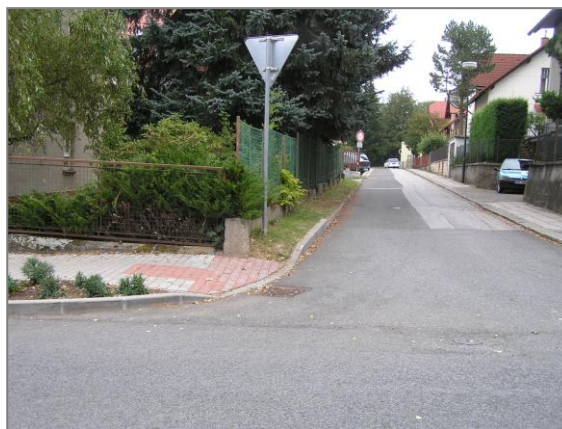
Zpřístupnění chodníku u domu s pečovatelskou službou v Nové Pace. Výška obrubníku byla snížena tak, aby nepřesahovala maximální povolený limit. V rámci stavebních úprav byl chodník také vybaven varovným a signálním pásem (ČR). Obr. č. 57 a 58

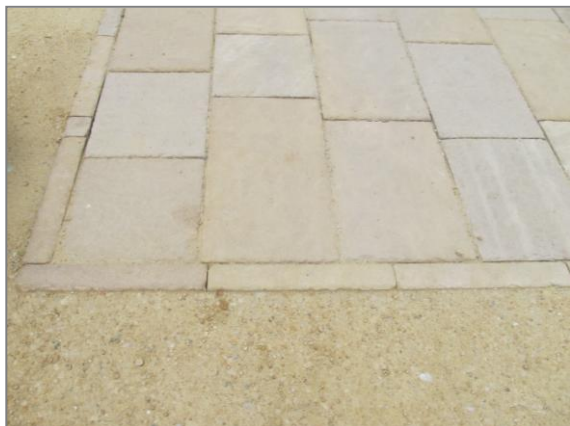
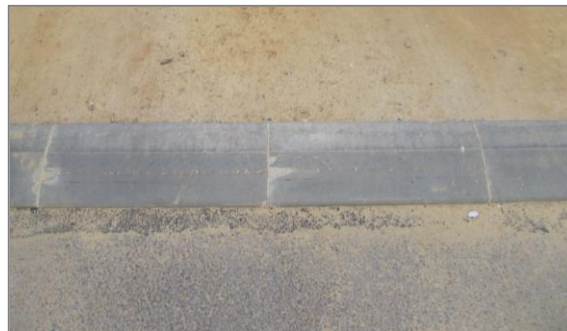
Bezbariérové napojení dlažby na nezpevněný povrch venkovního prostranství. Františkánský klášter Hostinné (ČR). Obr. č. 59

Zkosený obrubník, jehož nízký sklon umožňuje přejezd osobám na vozíku. Františkánský klášter Hostinné (ČR). Obr. č. 60

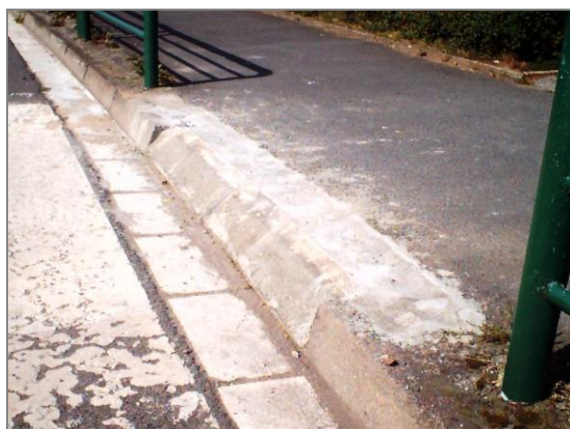
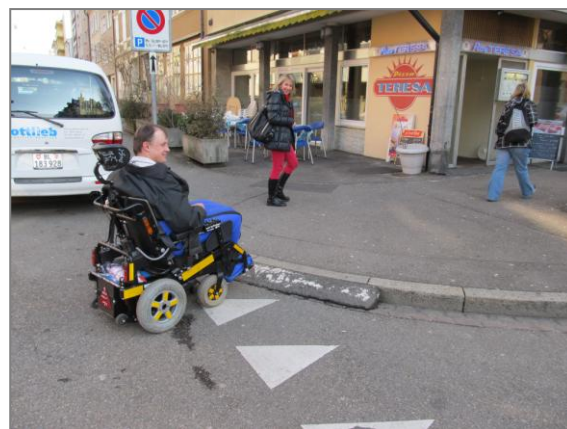
V místě vstupu na přechod pro chodce u autobusového nádraží ve městě Nová Paka došlo ke zkosení obrubníku. Výsledný sklon je však příliš velký a znemožňuje tak osobám na vozíku nájezd na obrubník/sjezd z chodníku (ČR). Obr. č. 61

Typické provizorní řešení představuje nálet k obrubníku chodníku z asfaltu nebo betonu, který zasahuje do jízdního pruhu a proto do něj např. v zimě narazí radlice strojů na vyhrnování sněhu. Správně má být nájezd vytvořen v tělese chodníku. Basilej (CH). Obr. č. 62

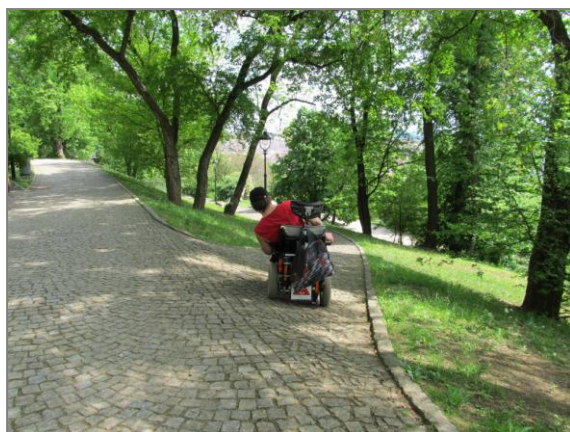
Přílišný příčný sklon venkovní komunikace. Vozíčkáři hrozí překlopení. Petřínské sady, Praha (ČR). Obr. č. 63

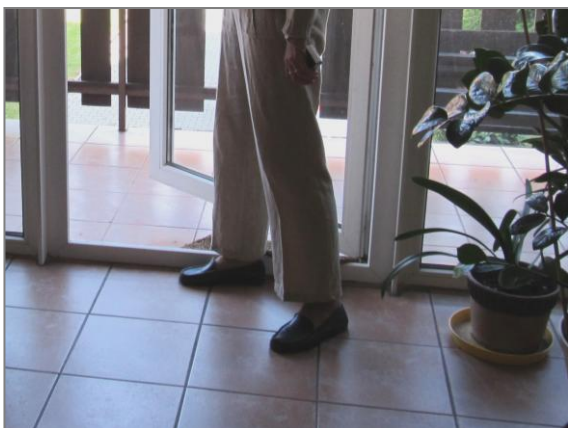
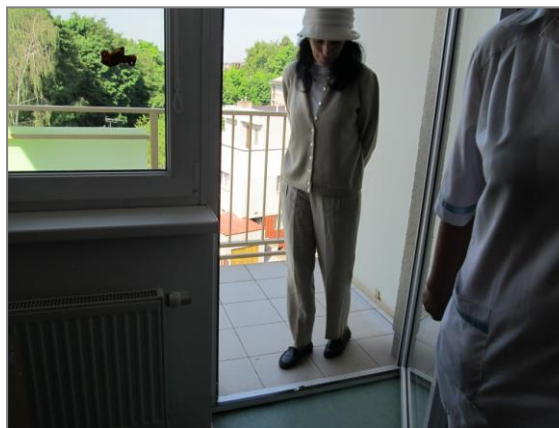
Příliš vysoký rám vstupních dveří na terasu v Domu s pečovatelskou službou a vstupních dveří na balkon v Domově pro seniory v Nové Pace znemožňuje využití těchto prostor osobám na vozíku (ČR). Obr. č. 70 a 71

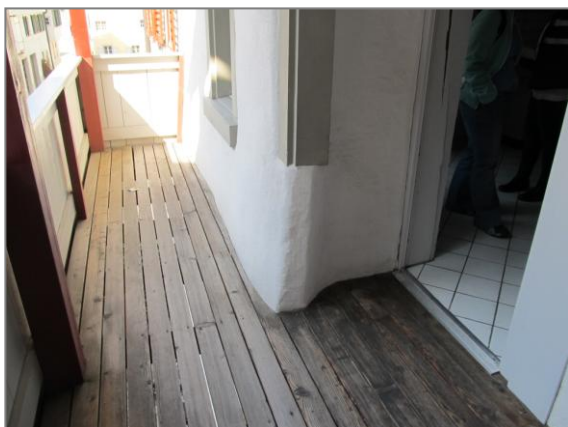
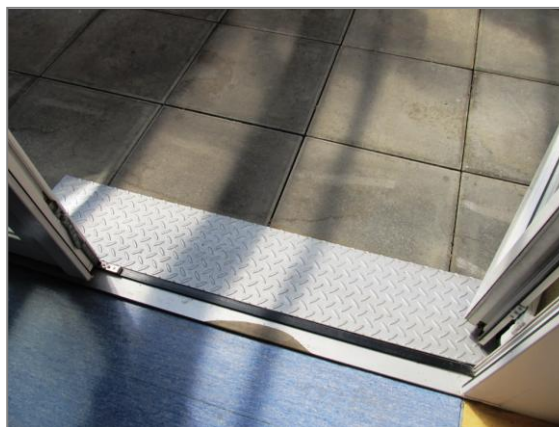
Vstupní dveře na balkon u bezbariérových bytů zbudovaných v památkově chráněném objektu ve městě Stein am Rhein jsou vybaveny pouze nízkou přechodovou lištou (CH). Obr. č. 72

Rozdílnost výšek jednotlivých podlahových konstrukcí je u Domu s pečovatelskou službou v Nové Pace překonán pomocí kovového nájezdu u vstupních dveří na terasu (ČR). Obr. č. 73

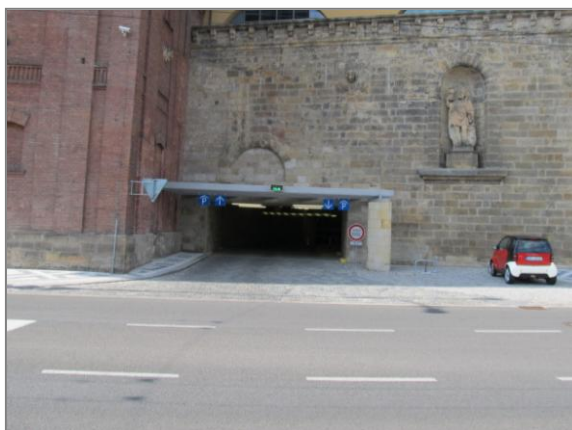
Výška vjezdu do veřejných podzemních garáží rovnající se 220cm, je stanovena dle rozměrů osobních automobilů. Parkování tak není umožněno užitkovým vozům, nejčastěji používaným pro přepravu osob na elektrickém vozíku, které vzhledem ke svým rozměrům potřebují výšku vjezdu rovnou min. 250cm a také odpovídající velikost parkovacího místa. Sídlo správy Královéhradeckého kraje (ČR). Obr. č. 78

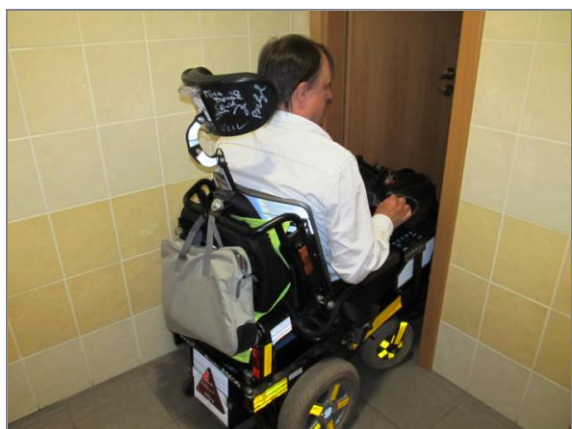
Nedostatečná šířka dveří sociálního zařízení. Dveřní výplň o světlé šířce 700mm neumožňuje projetí osoby na vozíku. Ilustrační foto. Obr. č. 80

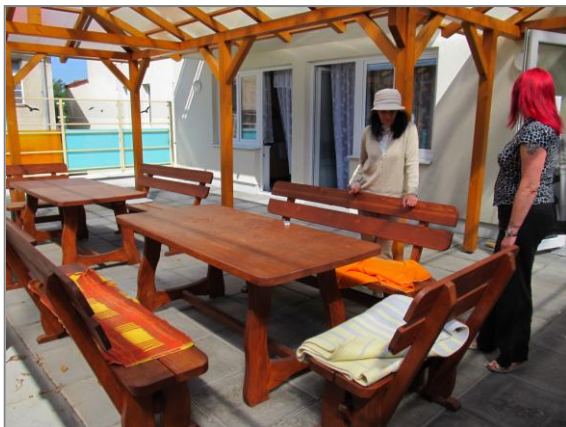
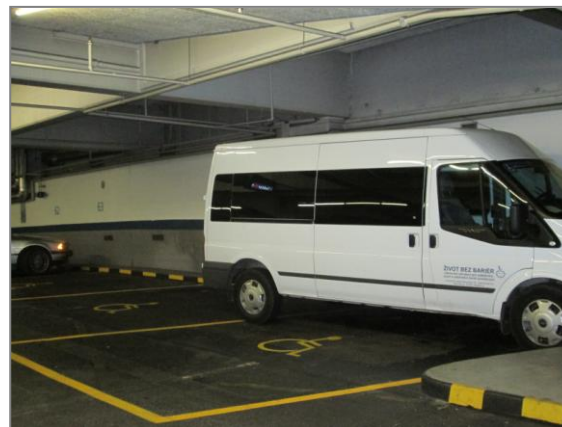
Nevhodné rozmístění zahradního nábytku na venkovní terase Domova pro seniory v Nové Pace. Jediná přístupná strana stolu neumožňuje jeho podjetí osobou na vozíku (ČR). Obr. č. 87

Minimální šířka manipulační plochy u vyhrazených parkovacích míst, která je vyhláškou stanovena na 1200mm, neumožňuje osobě na vozíku pro boční nástup do dopravního prostředku použít svislou zdvižnou plošinu. Podzemní parkoviště ve městě Bern (CH). Obr. č. 88

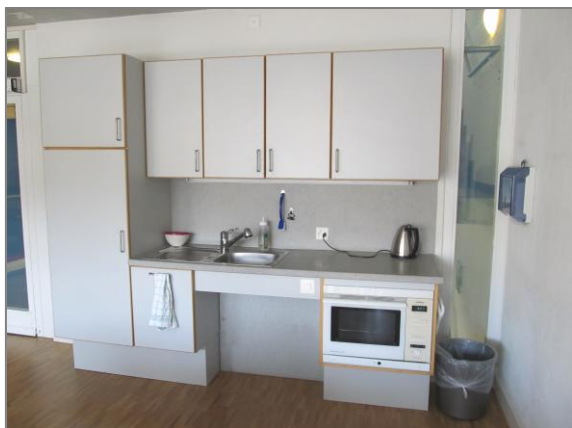
Kuchyň určená pro přípravu studených pokrmů a ohřev hotových jídel upravená pro použití osobou na vozíku. Dřez a část pracovní plochy jsou instalovány ve výšce 800mm a je možné je podjet. Elektrospotřebiče – vestavěná lednice, mikrovlnná trouba a rychlovarná konvice – jsou v dosahové vzdálenosti osoby na vozíku. Zařízení pro osoby s těžkým zdravotním postižením, Schaffhausen (CH). Obr. č. 91

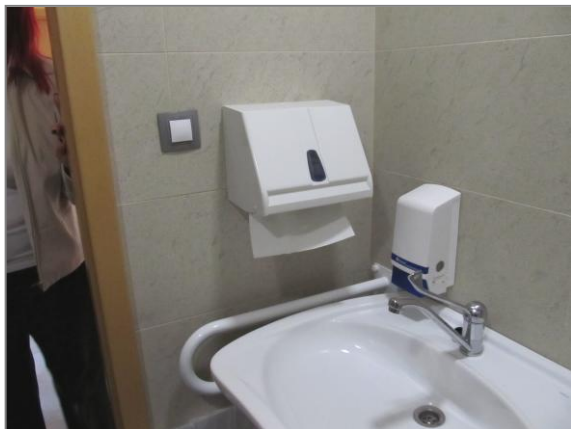
Ovládací páka sklopného zrcadla musí být ve výšce 600mm – 1200mm a min. 500mm od pevné překážky, neměla by však vystupovat do prostoru. Sociální zařízení v objektu radnice města Basilej (CH). Obr. č. 95

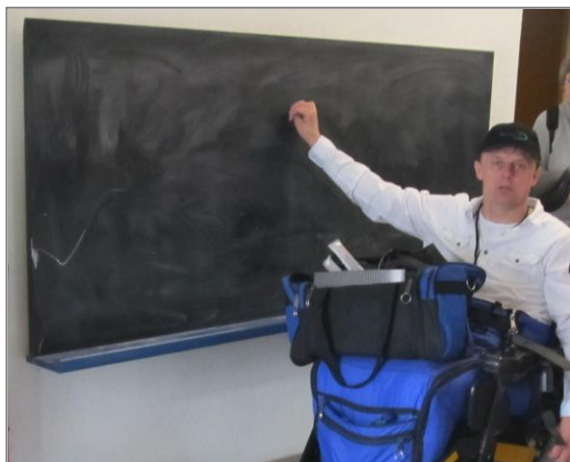
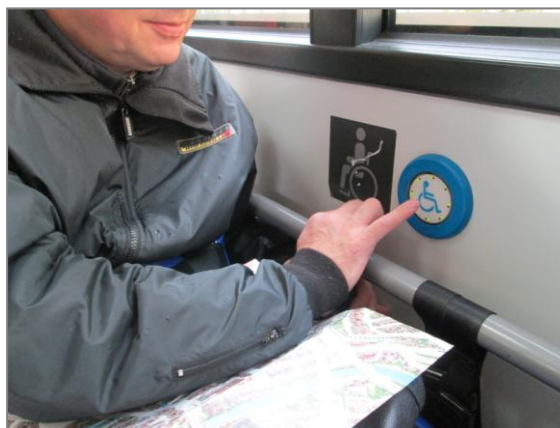
Tabule v dosahové vzdálenosti osoby na vozíku. Umístění ve výšce 600mm - 1200mm nad podlahou. Bytový dům, Stein am Rhein (CH). Obr. č. 97

Signalizace pro upozornění řidiče dopravního prostředku na vystupování osoby na vozíku. Autobus městské hromadné dopravy, Bern (CH). Obr. č. 98

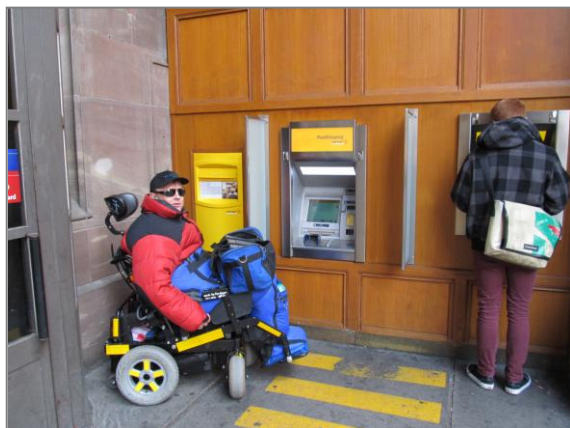
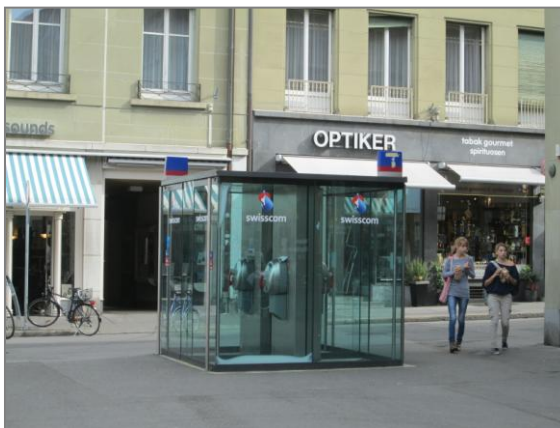
Min. 20% venkovních samoobslužných zařízení, jako jsou bankomaty, či veřejné telefonní automaty musí být osazeno ve výšce, která umožní jejich obsluhu osobou na vozíku, tedy mezi 600mm a 1200mm nad podlahou nejméně 50mm od pevné překážky. Manipulační plocha před takovým zařízením musí mít šířku min. 1000mm, hloubku min. 1200mm a sklon pouze v jednom směru, max. 2%. Bankomat a poštovní schránka ve městě Basilej a veřejné telefonní budky ve městě Bern (CH). Obr. č. 99 a 100
