# PRAXE V MAPOVÁNÍ A ŠKOLENÍ PRACOVNÍKŮ

**KC ZAHRADA**

**19. listopadu 2013**

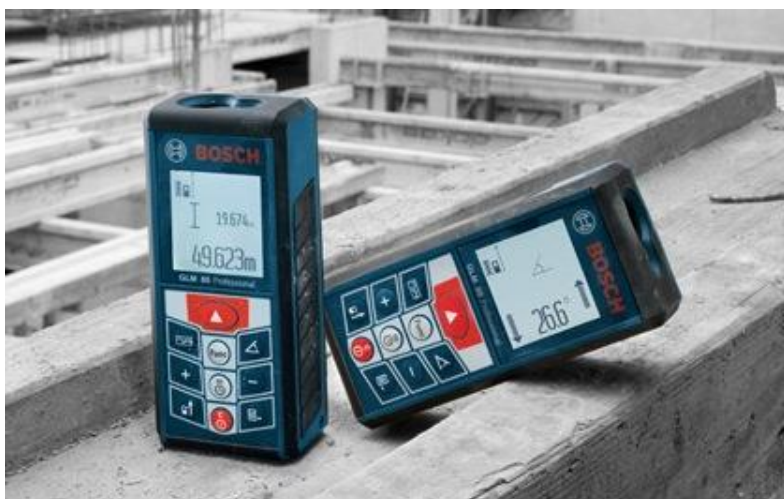
### ■ Měřicí technika

- dálkoměr se zabudovaným sklonoměrem
- vodováha, pásmo, fotoaparát,...

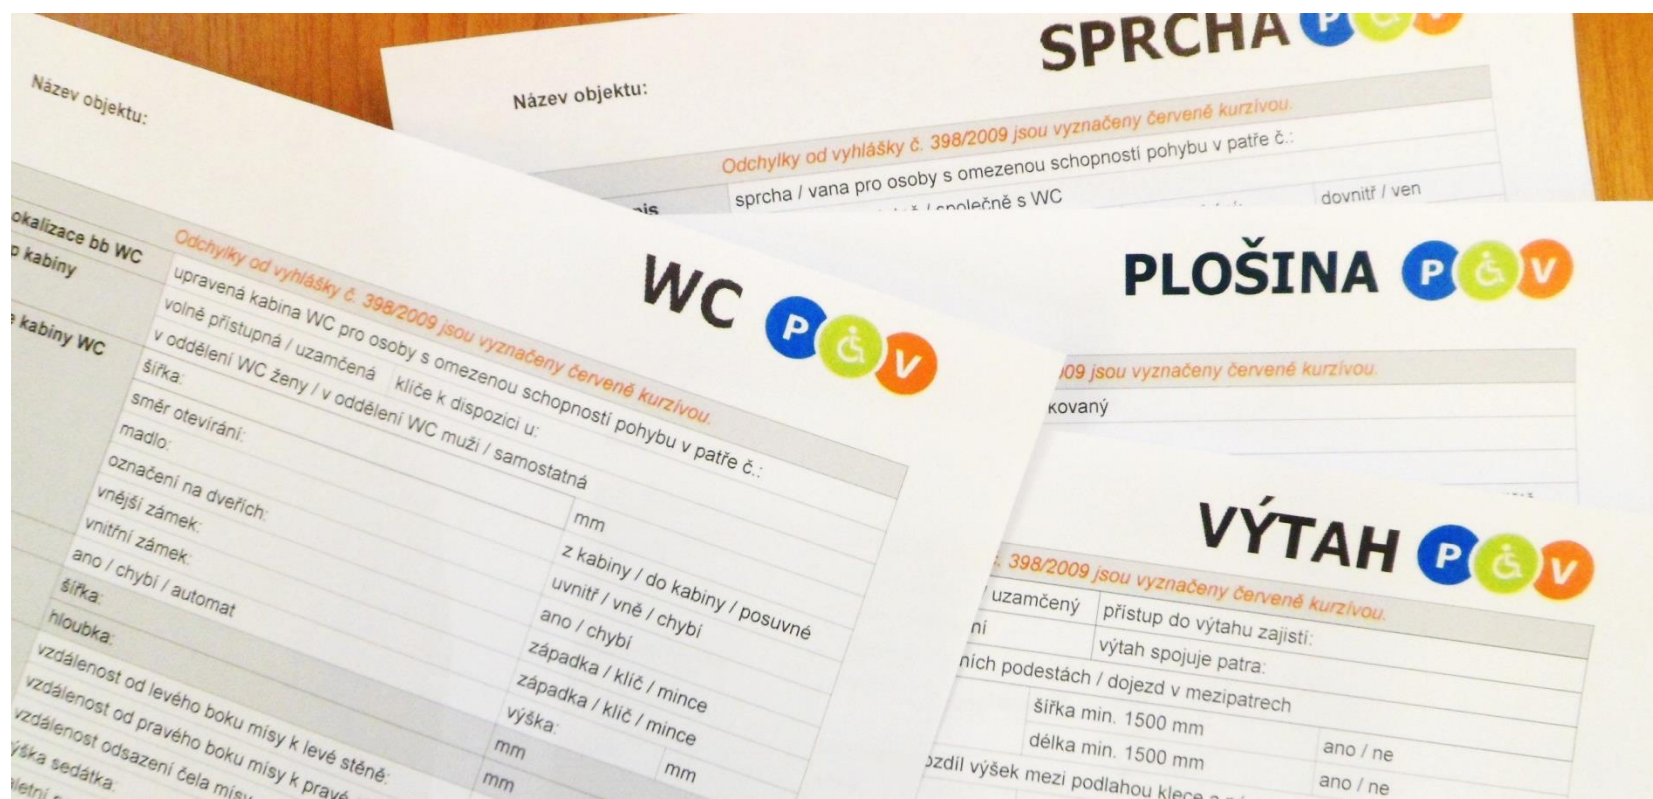
## ■ Formuláře

- záznam zjištěných údajů
